**INSPECTIE VAN VOEGOVERGANGEN OP  
DE A58 KUNSTWERK DAESDONK  
VANAF MEI 2007 TOT EN MET JULI 2015**  
Stille Duurzame Voegovergangen

A955230/151065/R20150367a/BCr/BBa

26 november 2015

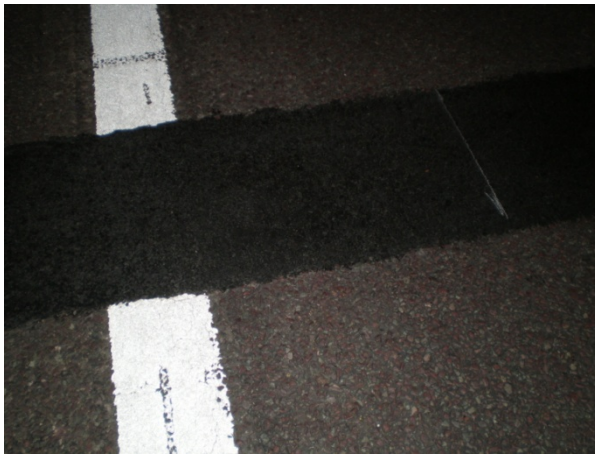
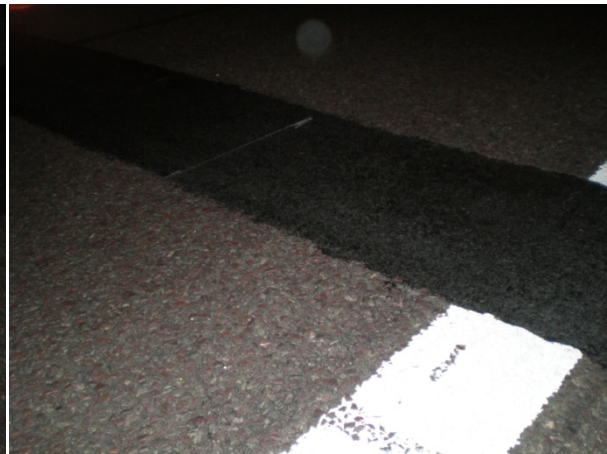
Het voegmateriaal is intact. Er is wel spoorvorming zichtbaar bij strijklucht. Zeer lokaal is voegmassa uitgereden. De voegflanken zijn nog intact.

Foto 5.1 voegovergang 1

Foto 5.2 voegovergang 1

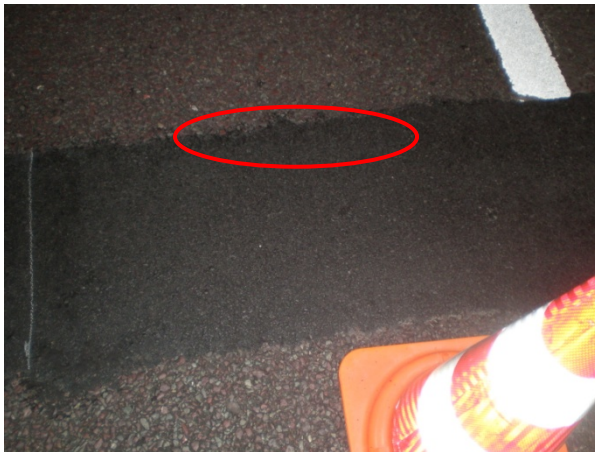
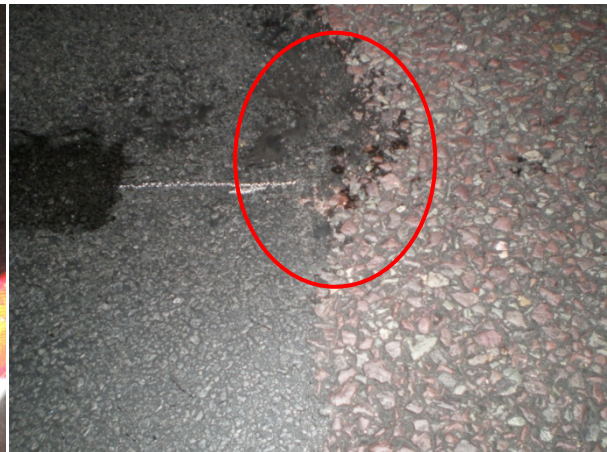
Foto 5.3 Lokaal voegmassa uitgereden

Foto 5.4 Lokaal voegmassa uitgereden

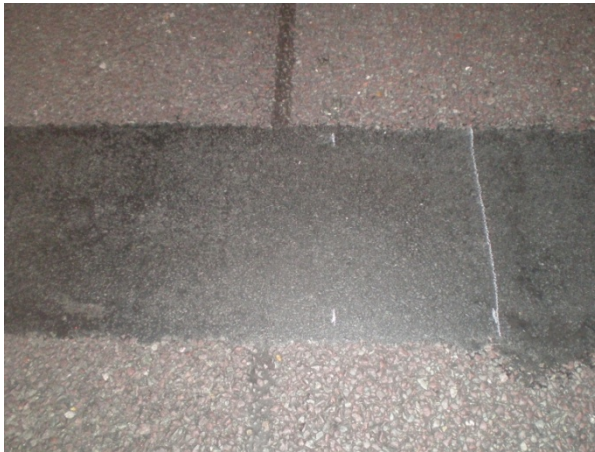
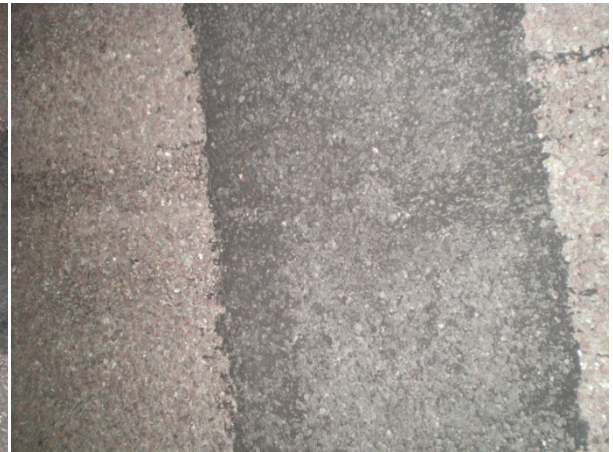
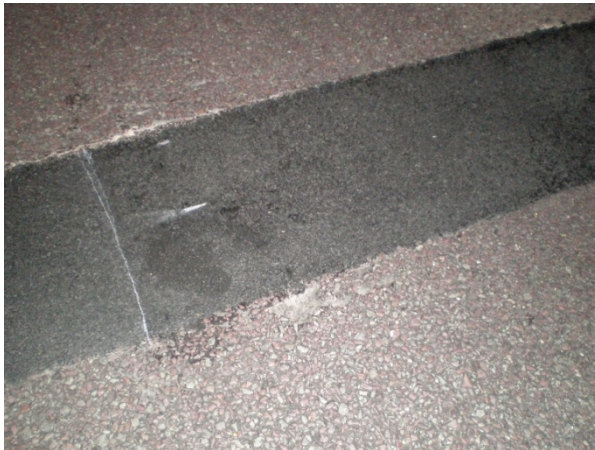
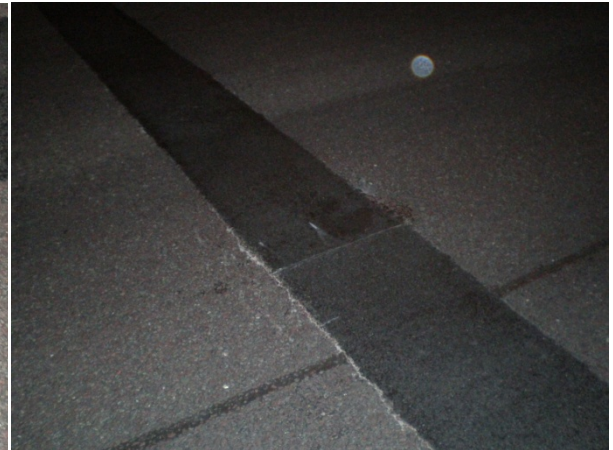
Het voegmateriaal is intact. Er is wel spoorvorming zichtbaar bij strijklicht. De voegflanken zijn nog intact.

Foto 5.5 Lokaal voegmassa uitgereden

Foto 5.6 Lokaal voegmassa uitgereden

Foto 5.7 Lokaal voegmassa uitgereden

Foto 5.8 Lokaal voegmassa uitgereden

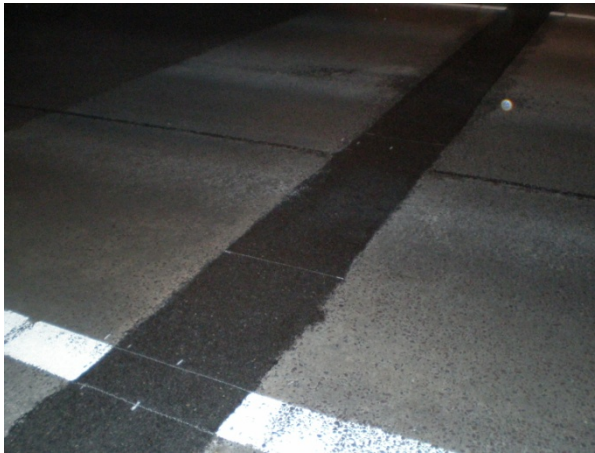
Het voegmateriaal is intact. Er is wel spoorvorming zichtbaar bij strijklicht. Lokaal zijn voegflanken onthecht. Het beton (grijs) van de Densith is lokaal weg aan het oppervlak. Dit is voornamelijk in de linkerrijstrook tussen de rijsporen. De vluchtstrook is nog steeds heel ruw. Aan de onderzijde is alleen in de eerste meter (onder de vluchtstrook) lekkage zichtbaar. Waar de voegflanken zijn onthecht, is geen lekkage zichtbaar.

Foto 5.9 Lokaal voegmateriaal uitgereden

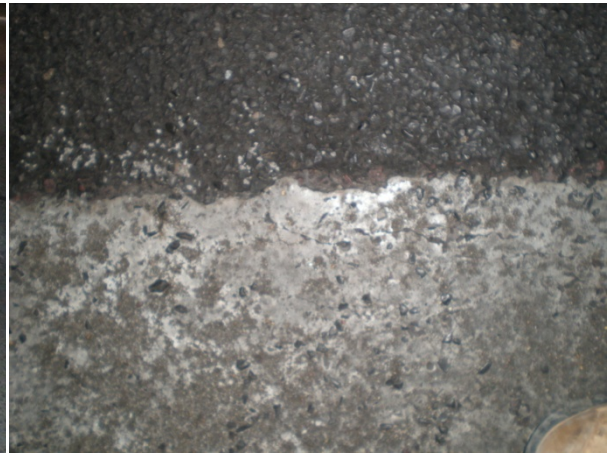
Foto 5.10 Voegflanken lokaal gescheurd

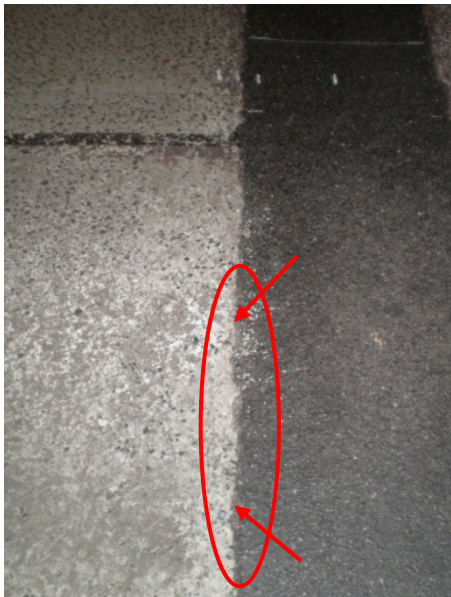
Foto 5.11 Voegflanken lokaal gescheurd in rechterrijspoor

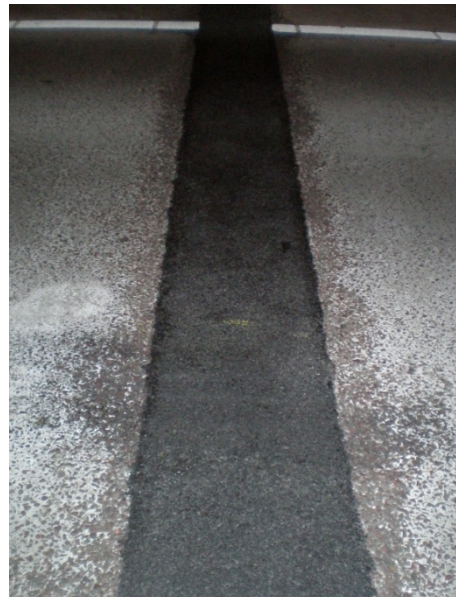
Foto 5.12 Densith oppervlak weggesleten

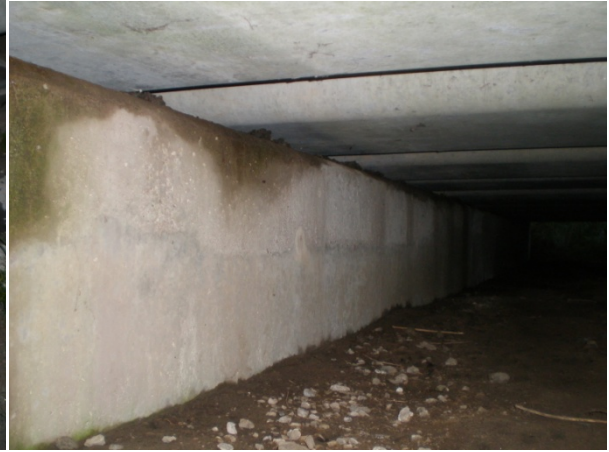
Foto 5.14 Onderzijde voegovergang 3 grotendeels droog

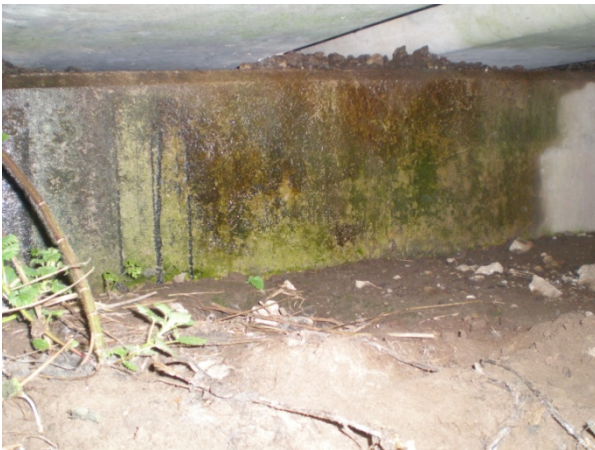
Foto 5.15 Onderzijde voegovergang 3 nat ter plaatse van eerste meter nabij rand kunstwerk

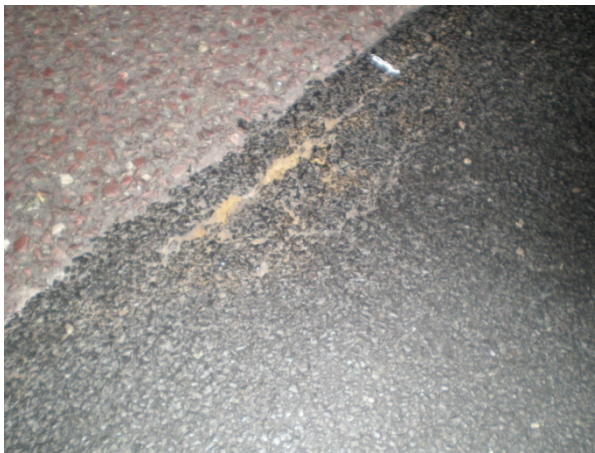
In de rechterrijstrook is schade opgetreden in het rechterrijspoor. Een horizontale scheur is ontstaan in de voegovergang loodrecht op de rijrichting. Bij strijklicht lijkt de voegovergang verdiept te liggen. Er is wel spoorvorming zichtbaar bij strijklicht. Lokaal zijn de voegflanken los. Dit is niet ter plaatse van de scheur maar aan weerszijden. Aan de onderzijde is over de helft van het kunstwerk (onder de vluchtstrook en deel rechterrijstrook) lekkage zichtbaar.

Foto 5.16 schade in voegovergang ter plaatse hoekprofiel

Bij de voegovergangen 3 en 4 zijn lokaal de voegflanken los gescheurd. Bij voegovergang 4 is op circa 5 cm in de voegovergang vanaf de flank een grote scheur zichtbaar. Dit is ter plaatse van het hoekprofiel van de Silent Joint. Er is geen direct gevaar maar maatregelen zijn gewenst.

Door onderhoud te plegen aan de Silent Joint voegovergangen worden de eigenschappen spoorvorming, stroefheid en geluidsreductie weer verbeterd. Ook kan de scheurvorming worden aangepakt. Onderhoud bestaat uit het vervangen van de bovenste 2 cm van de voegovergang.

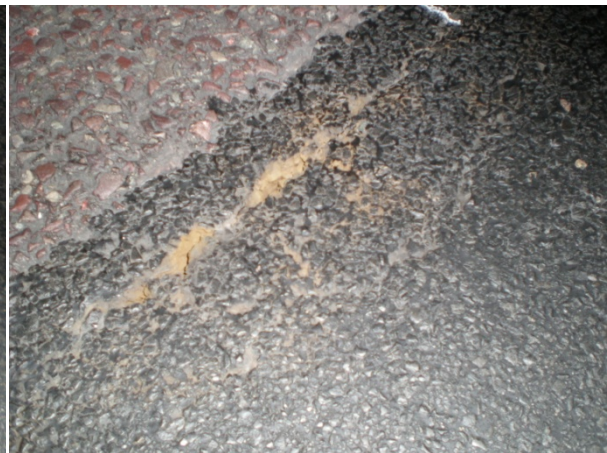
Foto 5.17 detail ingezoomd (lengte scheur 10-15 cm)

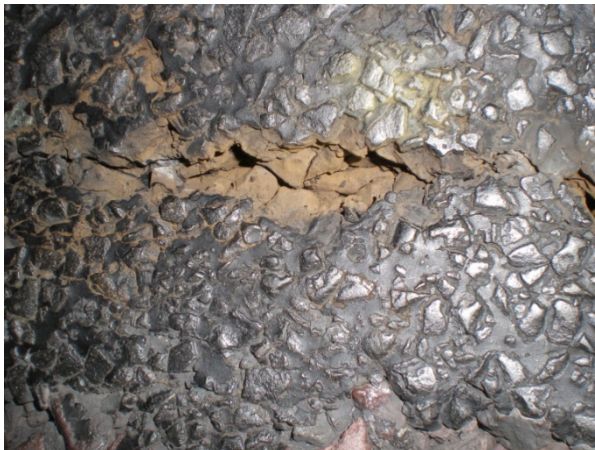
Foto 5.18 Nog meer detail schade  
Voeler ging circa 2 cm diep

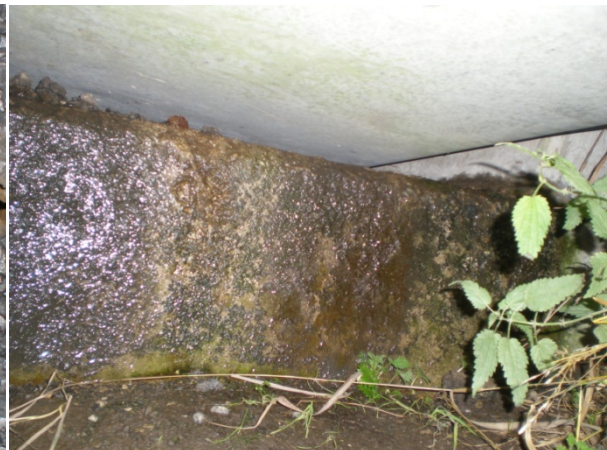
Foto 5.19 Onderzijde voegovergang 4 lekkage waargenomen

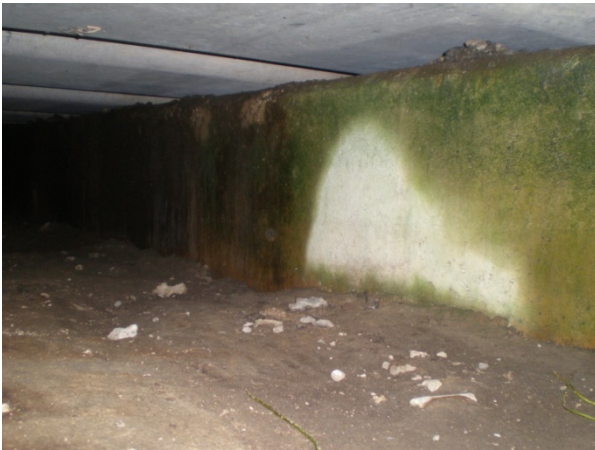
Foto 5.20 Voegovergang 4 lekkage over halve breedte

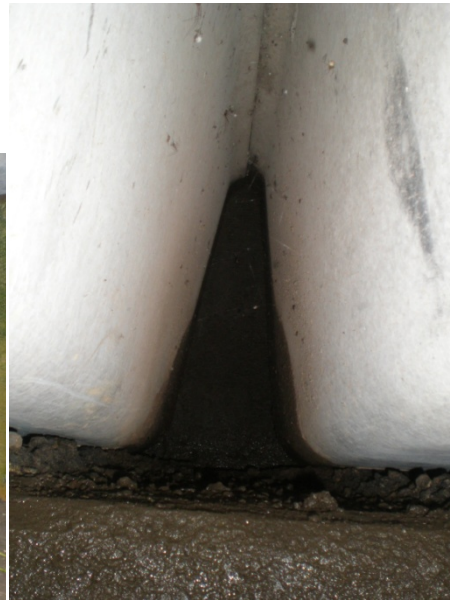
Foto 5.21 Detail tussen 2 balken lekkage

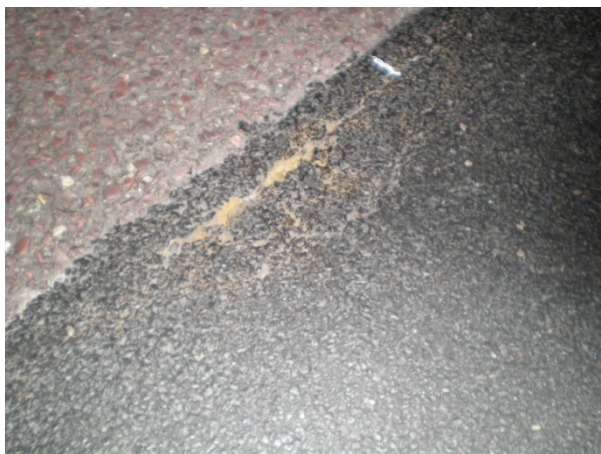
Foto 7.1 Scheur in voegovergang 4
