Deel 8 verificatie MAURER D80

INSPECTIE-, BEHEER- EN ONDERHOUDSPLAN

voegovergang nieuwbouwmodel
MKM 1.2a1 conform RTD 1007-2

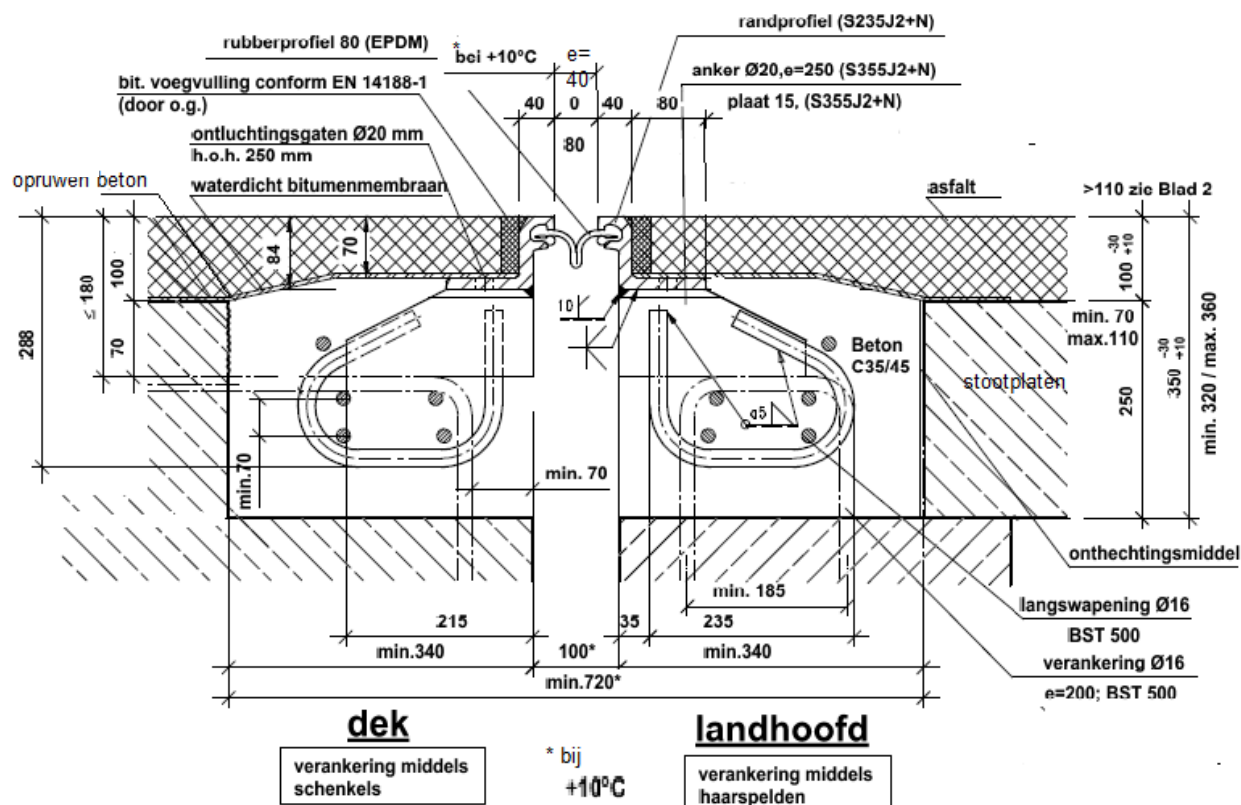
>> 1.3 PRODUCTONTWERP

NR.	Onderdeel	Afmetingen	Materiaal	Conservering	Ontwerp - levensduur
1	Klawwprofiel	80 x 70 mm	S235J2+N	Thermisch verzinkt	40 jaar
2	Ankerplaat	15 mm	S355J2+N	Thermisch verzinkt	40 jaar
3	Ankeroren	Ø20 mm	Bouwstaal B500 B	Onbehandeld	40 jaar
4	Langswapening	Ø16 mm	Bouwstaal B500 B	Onbehandeld	40 jaar
5	Beton	N.v.t.	C35/45	N.v.t.	40 jaar
6	Rubberprofiel	> 4mm	EPDM	N.v.t.	> 15 jaar

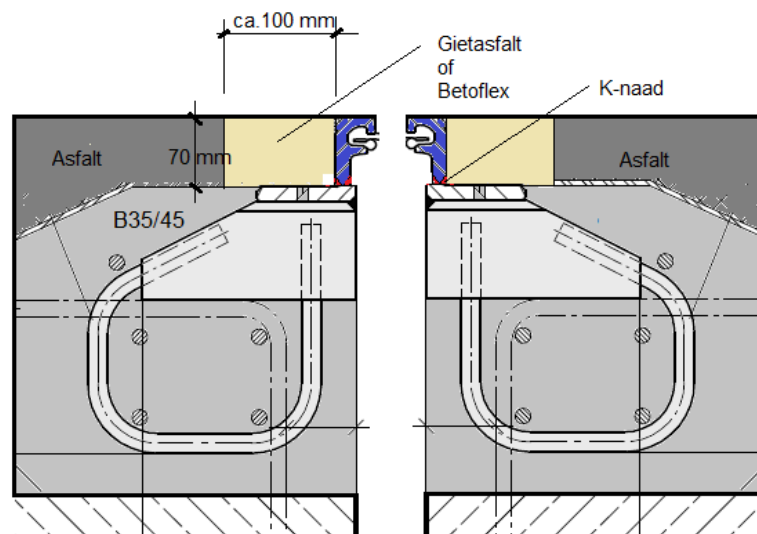
Bij het modificeren van de voegconstructie worden alle dynamisch belaste delen (klauwprofielen en sinusplaten) en slijtageonderdelen (rubberprofiel) vervangen. Zie ook onderstaande schets en bijlage 2.

- Inzagen asfalt en verwijderen asfaltstrook van circa 2 x 100 mm;
- Schuin afzagen klauwprofiel tot circa 10 mm boven de horizontale flens;
- Vlakslijpen van de horizontale flens met een bandschuurmachine;
- Flens en aangrenzend beton stralen;
- Aanbrengen klauwprofiel dmv hechten conform EN1090-2;
- Aanbrengen van de K-lasnaad conform WPS 1109 A (Bijlage 2);
- Opboren van de boutgaten;
- Conserveren van de lasnaad en opvullen van de sparing met gietasfalt of Betoflex.

Deze modificatie verlengt de levensduur van de voegovergang met 25 jaar.

Deze modificatie omvat het vervangen van het klauwprofiel zoals boven aangegeven echter wordt in plaats van een 70 mm klauwprofiel het 90 mm XC1 klauwprofiel (incl. geluidreducerende sinusplaten) aangebracht. De werkwijze is hierbij gelijk. Omdat een hoger voegprofiel wordt aangebracht, zullen de belastingen op de te handhaven wapening hoger worden. In de berekening van APcon is hier reeds rekening mee gehouden.
