**INSPECTIE VAN VOEGOVERGANGEN OP  
DE A58 KUNSTWERK DAESDONK  
VANAF MEI 2007 TOT EN MET JULI 2015**  
Stille Duurzame Voegovergangen

A955230/151065/R20150367a/BCr/BBa

26 november 2015

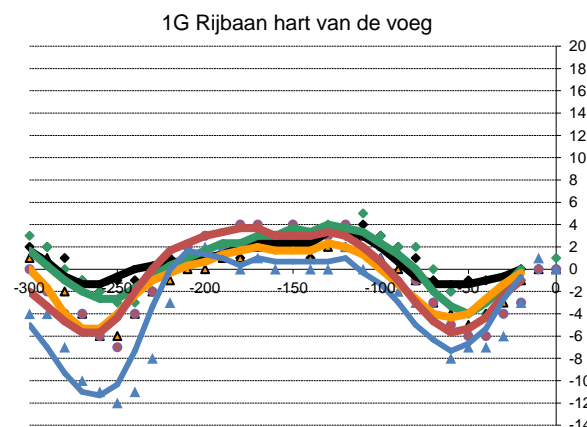
Grafiek 3.2. Voegovergang 1

voegovergang 1 In de voegovergang is de spoorvorming in de sporen tussen mei en november iets toegenomen. Tussen november 2007 en augustus 2008 is er op basis van piekdal geen toename in de spoorvorming. Het verschil tussen het voorliggende ZOAB blijft ook gelijk en is niet hoger geworden na november 2007. Van 2008 naar 2011 zien we zowel bij het voorliggend ZOAB als ook in de voegovergang een gelijke kleine verhoging van de piek/dal waarde. Voor het verschil tussen ZOAB en de voegovergang heeft dit tot gevolg dat dit verschil in 2011 gelijk blijft met 2008. In 2015 is de spoorvorming zowel in ZOAB als in de voegovergang toegenomen. Dit zien we ook terug in de piek/dal waarde met name in de voegovergang.

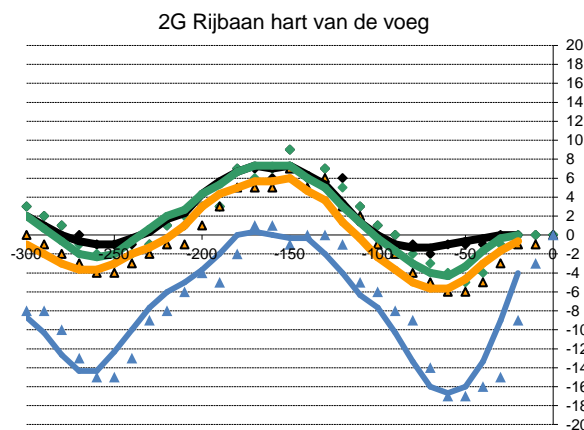
Grafiek 3.4. Voegovergang 2

voegovergang 2 In de voegovergang is de spoorvorming in de sporen tussen mei en november iets toegenomen. Dit lijkt nog iets verder te zijn toegenomen in de periode van november 2007 tot augustus 2008. Echter ook de piek is gedaald en is op basis van de piek/dal meting te zien dat er geen toename heeft plaatsgevonden in de laatste meetperiode. Het verschil met het voorliggende ZOAB is ook gelijk gebleven na november 2007. In 2011 zijn geen metingen uitgevoerd aan deze voegovergang. In 2015 is de spoorvorming zowel in ZOAB als in de voegovergang toegenomen. Dit zien we ook terug in de piek/dal waarde met name in de voegovergang.

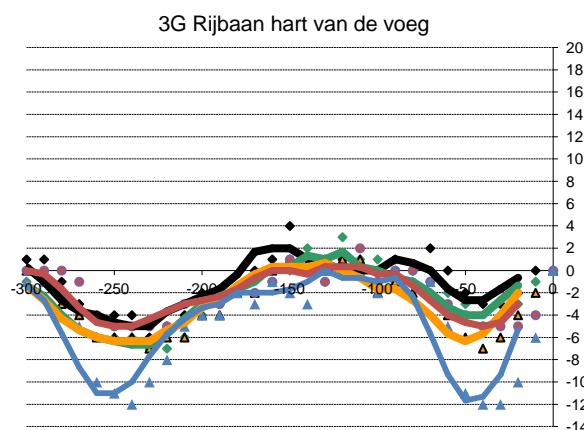
Grafiek 3.6. Voegovergang 3

voegovergang 3 (met Densith) In de voegovergang is de spoorvorming in de sporen tussen mei en november iets toegenomen. In de periode van november 2007 tot augustus 2008 is gemiddeld geen toename. In 2011 zien we op basis van de gemiddelde en het verschil tussen het voorliggende ZOAB geen veranderingen ten opzichte van de metingen in 2008. In 2015 is de spoorvorming zowel in ZOAB

als in de voegovergang toegenomen. Dit zien we ook terug in de piek/dal waarde met name in de voegovergang.

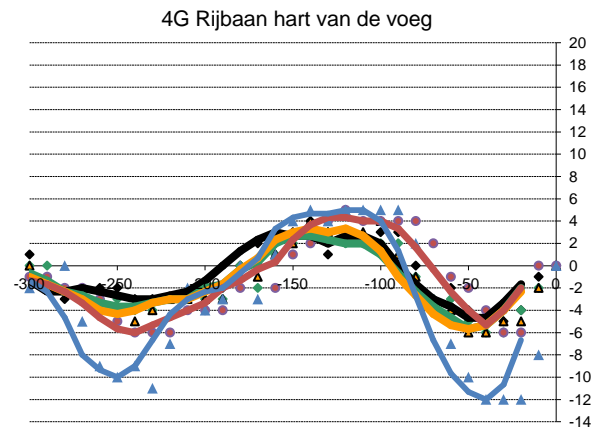
Grafiek 3.8. Voegovergang 4

voegovergang 4 In de voegovergang is de spoorvorming in de sporen tussen mei en november iets toegenomen. In de periode van november 2007 tot augustus 2008 is nagenoeg geen toename. In 2011 is het ZOAB nagenoeg gelijk gebleven ten opzichte van 2008 de voegovergang heeft iets meer spoorvorming ten opzichte van 2008. Hierdoor is het verschil tussen ZOAB en de voegovergang ook iets meer geworden. In 2015 is de spoorvorming zowel in ZOAB als in de voegovergang toegenomen. Dit zien we ook terug in de piek/dal waarde met name in de voegovergang.

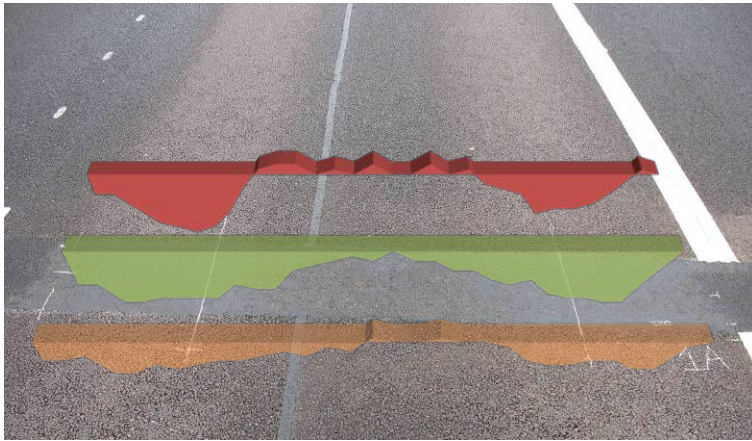
Metingen juli 2015 in rechter rijstrook voegovergang 1

In de foto van beneden naar boven:  
1E = 5 cm voor de voegovergang  
1F = 5 cm in de voegovergang  
1G = midden van de voegovergang

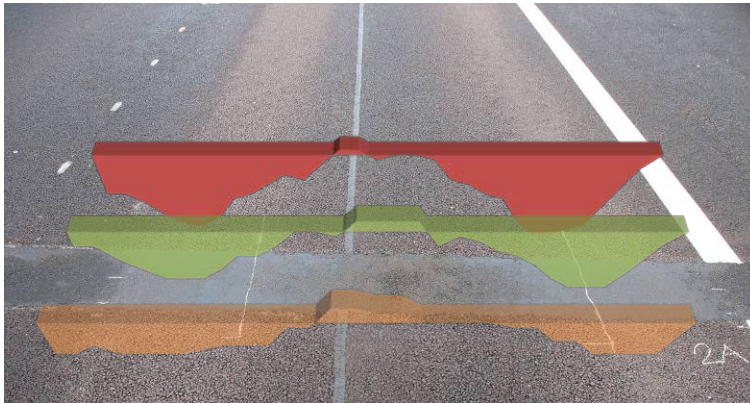
Metingen juli 2015 in rechter rijstrook voegovergang 2

In elke de van beneden naar boven:  
2E = 5 cm voor de voegovergang  
2F = 5 cm in de voegovergang  
2G = midden van de voegovergang

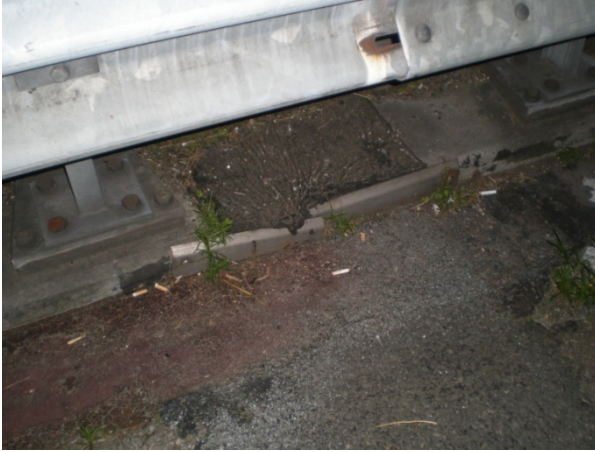
Het voegmateriaal is intact. Er is wel spoorvorming zichtbaar bij strijklicht. Lokaal zijn voegflanken onthecht. Het beton (grijs) van de Densith is lokaal weg aan het oppervlak. Dit is voornamelijk in de linkerrijstrook tussen de rijsporen. De vluchtstrook is nog steeds heel ruw. Aan de onderzijde is alleen in de eerste meter (onder de vluchtstrook) lekkage zichtbaar. Waar de voegflanken zijn onthecht, is geen lekkage zichtbaar.

Foto 5.13 Einde voegovergang

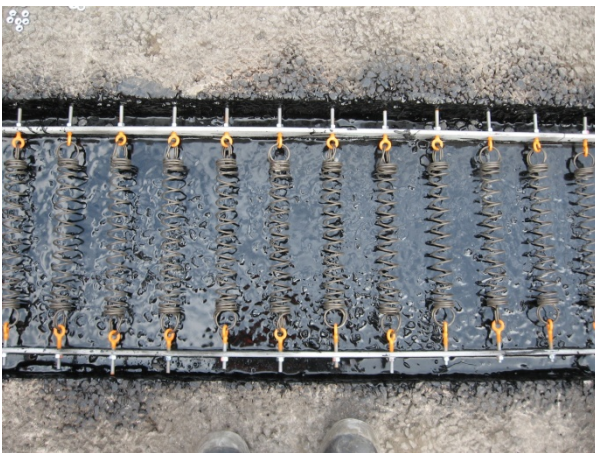
Foto 5.22 Ter illustratie een foto van 21 oktober 2006 voor ligging hoekprofiel

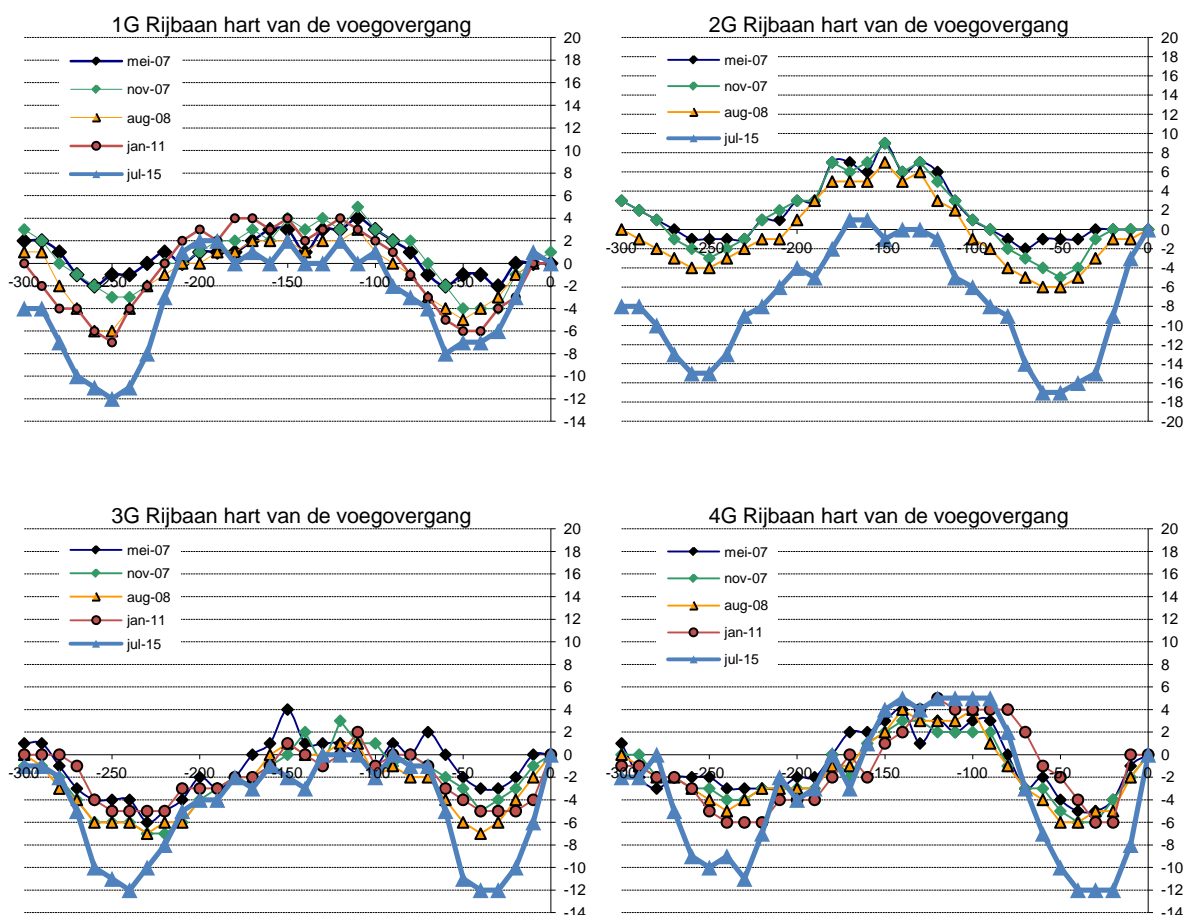
In de periode van 2011 naar 2015 is de spoorvorming in alle voegovergangen toegenomen. De stijging van 2008 naar 2011 (3 jaar) is kleiner dan de stijging van 2011 naar 2015 (4 jaar). Dit is duidelijk te zien in onderstaande figuren. Te verwachten is dat deze stijging de komende jaren zal doorzetten.

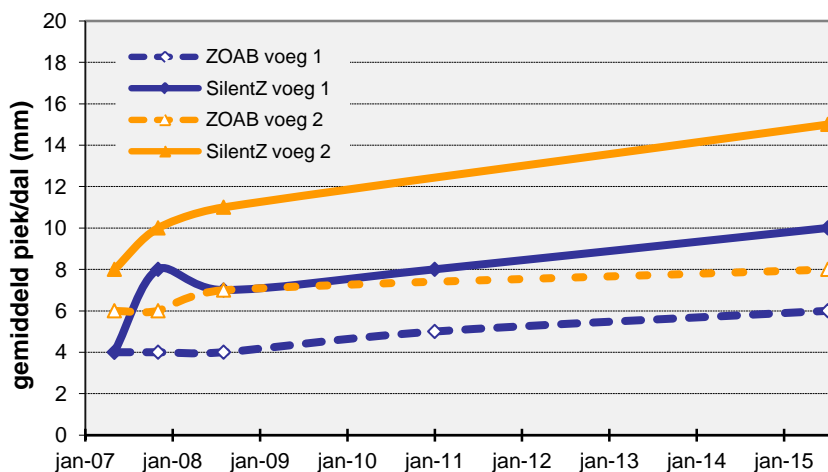
Figuur 7.1 Voegovergang 1 & 2

Vergelijken we de spoordiepte met het voorliggende ZOAB op basis van de gemiddelde piek/dal metingen, dan is bij voegovergang 1 sprake van een stabiele situatie met een verschil van ca 4 mm. En zien we bij voegovergang 2 dat het verschil groter geworden is. Bij voegovergang 3 (Densith) zijn de verschillen het kleinst ten opzichte van alle voegovergangen met slechts 2 mm. Voegovergang 4

zien we na januari 2011 sterk stijgen waarbij het ZOAB stabiel blijft, het verschil is uiteindelijk even groot als bij voegovergang 2 (7 mm). Deze waarnemingen staan gepresenteerd in onderstaande de grafieken. Hierin staan de gemiddelde piek/dal metingen van het ZOAB en de voegovergangen uitgezet in de tijd.

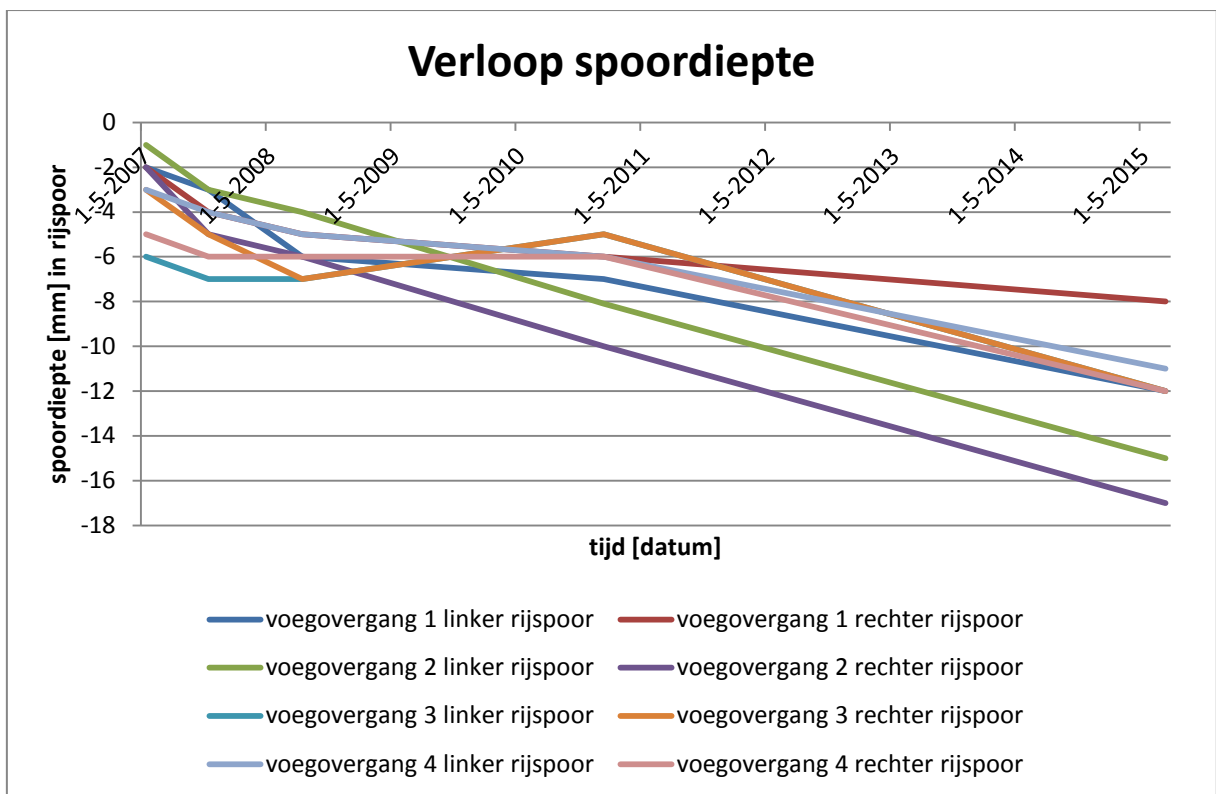
Figuur 7.3 Verloop spoordiepte in de tijd

In onderstaande figuur is de maximale spoordiepte per rijspoor per voegovergang weergegeven in een figuur. Op de x-as is de tijd weergegeven. Het betreft de spoordieptes in het rijspoor van de voegovergang ten opzichte van de niet vervormde voegovergang in breedterichting.

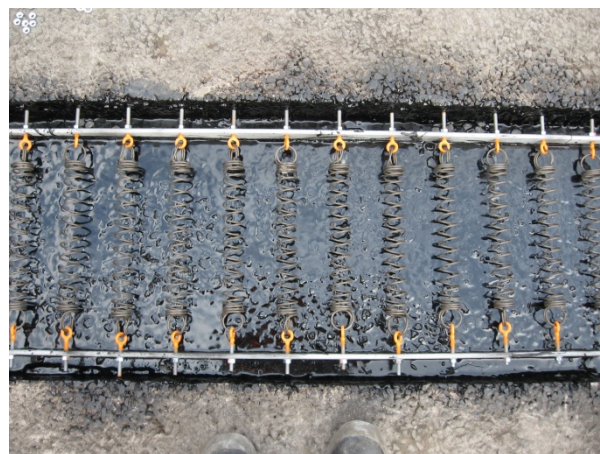
Bij de voegovergangen 3 en 4 zijn lokaal de voegflanken los gescheurd. Bij voegovergang 4 is op circa 5 cm in de voegovergang vanaf de flank een grote scheur zichtbaar. Dit is ter plaatse van het hoekprofiel van de Silent Joint. Er is geen direct gevaar maar maatregelen zijn gewenst.

Foto 7.2 Ter illustratie foto 21 oktober 2006 voor ligging hoekprofiel

Door onderhoud te plegen aan de Silent Joint voegovergangen worden de eigenschappen spoorvorming, stroefheid en geluidsreductie weer verbeterd. Ook kan de scheurvorming worden aangepakt. Onderhoud bestaat uit het vervangen van de bovenste 2 cm van de voegovergang.

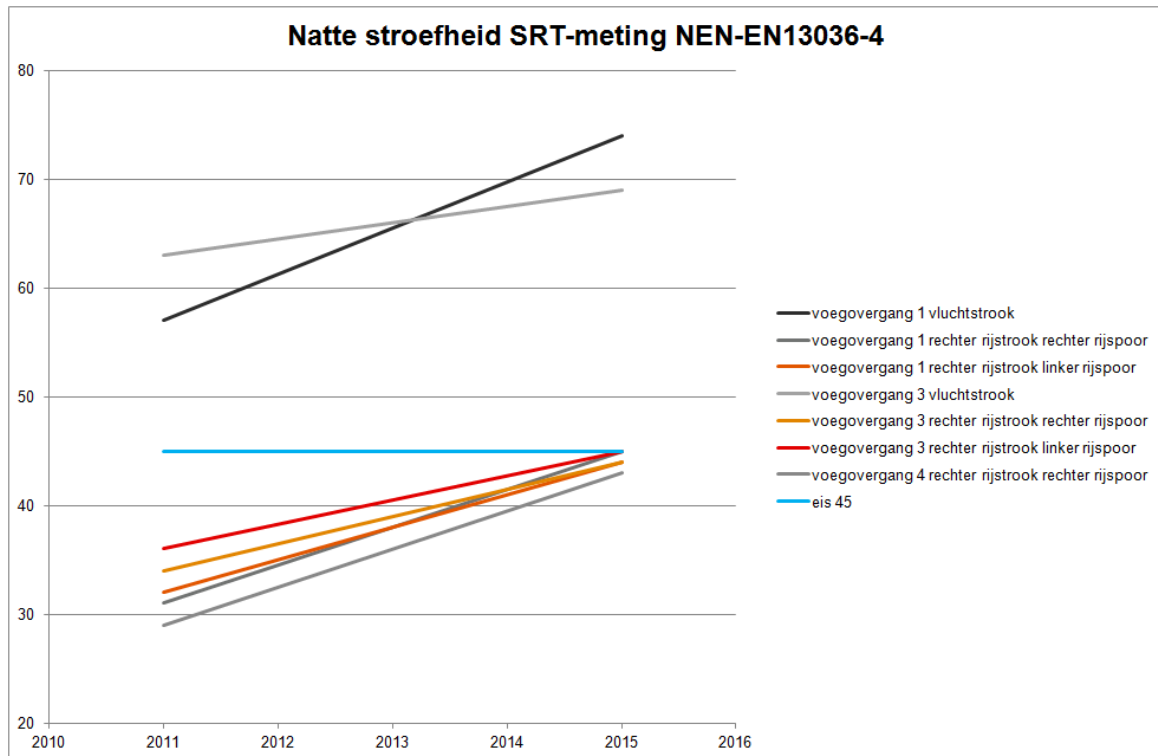
Figuur 7.4 Verloop stroefheid van 2011 tot 2015

De gemeten waarden van de natte stroefheid zijn hoger dan in 2011 maar voldoen in 2015 net niet aan klasse S1 ( $\geq 45$ ) zoals genoemd in de EN1436 voor wegmarkeringen.

De Silent Joint is stroever geworden sinds 2011. Een mogelijke verklaring kan liggen in onderstaande theorie.

- In 2007 ligt het instrooi materiaal nog aan het oppervlak en is de voegovergang nog stroef.
- In 2011 is het instrooi materiaal in de voegmassa ingedrukt door het vele verkeer en wordt de voegovergang minder stroef.
- In 2015 is het bitumenhuidje weer van het toeslagmateriaal afgesleten en wordt de voegovergang weer stroever.
