# Silent Joint

Beheer- en onderhoudsplan

1807-09651

De voegovergang betreft een Silent Joint, type 500. In de meerkeuzematrix behoort de Silent Joint tot concept 4.1b.

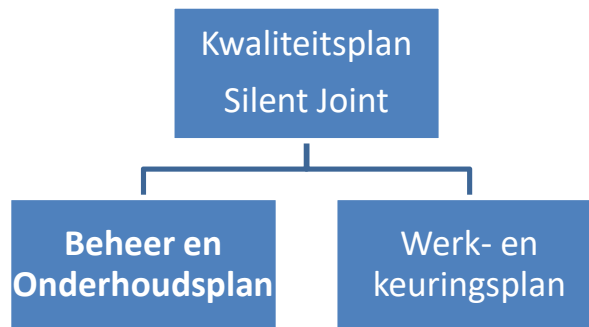
*Figuur 1 Schema proces- en productbeschrijving Silent Joint*

Het onderliggend Beheer en Onderhoudsplan is een onderdeel van het gehele kwaliteitsplan van de Silent Joint, welke bestaat uit de volgende onderdelen:
