Beheer- & onderhoudsplan

Betreft: **ESCO-joint 60s**

Documentnummer: **ESCOjoint 60s-B&O-PLA**
 Versiedatum: **160905**

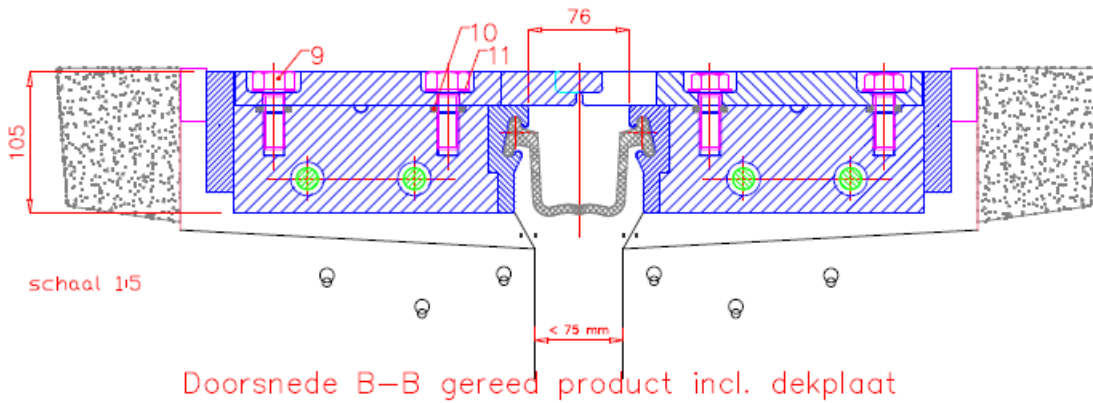
Onderdeel:	Omschrijving:	Materiaal:	Ontwerplevensduur:
1	Basisprofiel	Staal S235 J2+N, thermisch verzinkt.	40 jaar
2	Dekplaat	Staal S235 J2+N thermisch verzinkt.	40 jaar
3	Voegband	Rubber, EPDM 65 shore A.	15 jaar
4	Langswapening	4 x langswapening Ø16, betonstaal B500B	40 jaar
5	Schenkels	20 x langswapening Ø16, betonstaal B500B, verlijmd met Edilon DexEA2k	40 jaar
6	Betonmortel	Fastgrout 83 og	40 jaar
7	Injectiemortel	Rheoment (injecteren na aanbrengen platen)	40 jaar
8	Voegvulling	Bitumen TF compound MN15a	15 jaar
9	Borstbout	6 x M16x45 per dekplaat, kwaliteit 8.8, thermisch verzinkt.	40 jaar
10	Rubber Ring	EPDM ring t.b.v. bout M16, ringdikte 5 mm.	40 jaar
11	Ring	Nordlock ring thermisch verzinkt	40 jaar
12	Koppelplaat	Staal S235 J2+N, thermisch verzinkt.	40 jaar

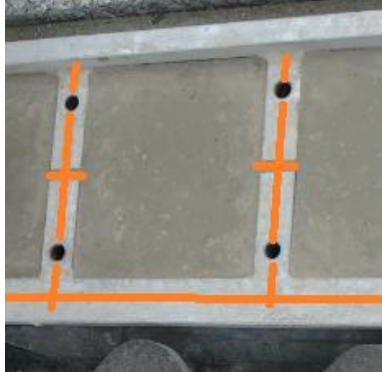
Onderdeel:	Reinigen oplegvlakken sinusplaten	
Instructie:	Evt. correctieve maatregelen:	Toelichting:
<ol style="list-style-type: none"> 1. Reinig eventueel met behulp van een roterende messingborstel de oplegvlakken van de sinusplaten (oranje vlakken in toelichting) zodanig dat er geen oneffenheden aanwezig zijn. De messingborstel voorkomt beschadiging van de zinklaag. 2. Blaas het geheel schoon, ook het tussenliggende beton; 3. Blaas de gaten nogmaals grondig schoon; 	N.v.t.

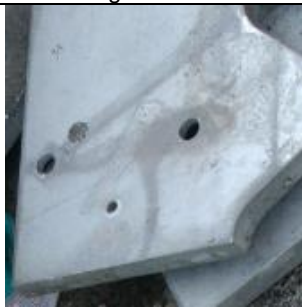
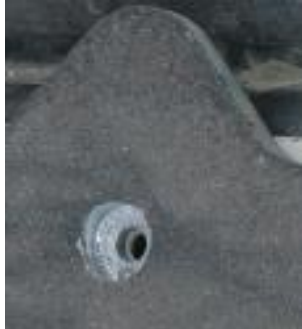
Onderdeel:	Reinigen onderzijde sinusplaten	
Instructie:	Evt. correctieve maatregelen:	Toelichting:
<ol style="list-style-type: none"> 1. Reinig eventueel met behulp van een roterende messingborstel de onderzijde van de sinusplaten zodanig dat er geen oneffenheden aanwezig zijn. De messingborstel voorkomt beschadiging van de zinklaag; 2. Reinig eventueel met een kleine roterende messingborstel de oplegvlakken van de ringen; 3. Blaas het geheel schoon; 	N.v.t.
