Deel beheer- en onderhoudsplan IH-Onderdeel: Voegovergangen

Document opgesteld door:
Heijmans Infra

Opgesteld : Ilse Chatrou
Geverifieerd : Barry Voogt
Datum : 19-4-2017
Documentnummer : HSVT-BOP-001
Versie : 5.0
Status : Definitief

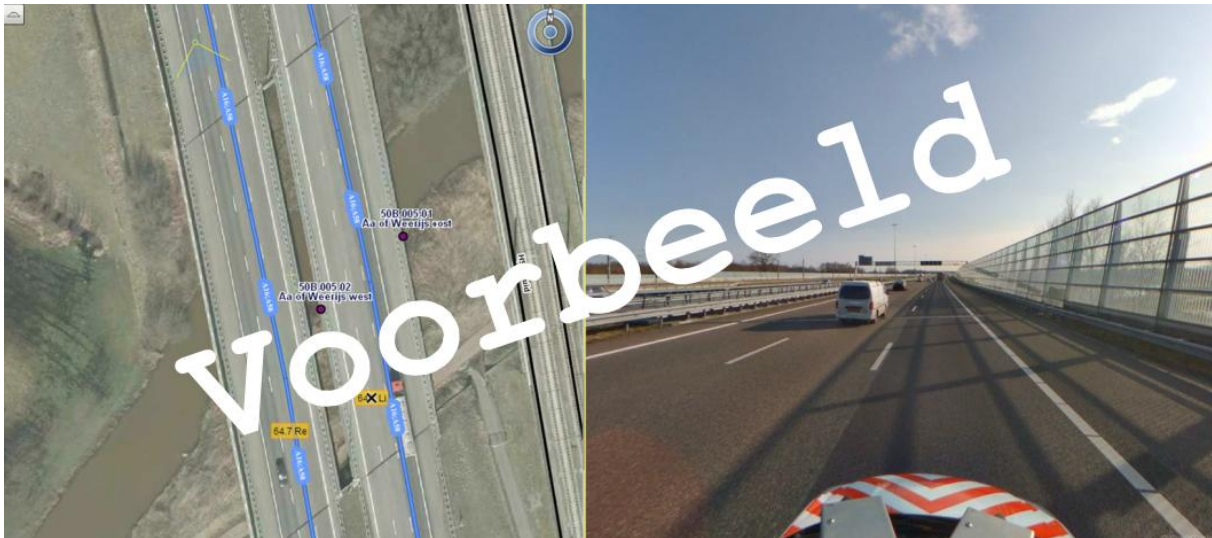
Figuur 1: Overzicht kunstwerk

Objectcode (Top-code): Noteer objectcode [50B-005-02]
Objectnaam (Kunstwerknaam): Noteer objectnaam [Aa of Weerij's West]
Locatie: Noteer locatie [In RW A16 hm 64.7 Re]
Eigenaar beheerobject: Noteer eigenaar [Rijkswaterstaat]
