## Deel beheer- en onderhoudsplan IH-Onderdeel: Voegovergangen

Document opgesteld door:  
Heijmans Infra

**Opgesteld** : Ilse Chatrou  
**Geverifieerd** : Barry Voogt  
**Datum** : 19-7-2017  
**Documentnummer** : HSVT-BOP-001  
**Versie** : 6.0  
**Status** : Definitief

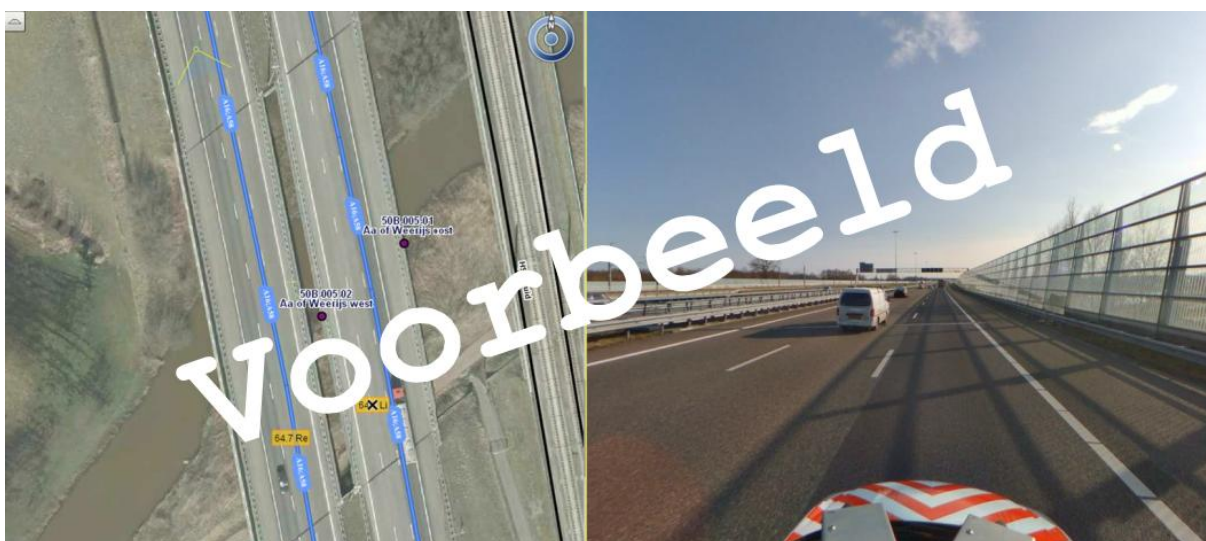
Figuur 1: Overzicht kunstwerk
